Caracterização e avaliação hidráulica de bomba submersa instalada em poço tubular para abastecimento de água através de medições efetuadas *in loco*: estudo de caso.¹

Estudou-se a bomba submersa instalada no interior de um poço tubular para abastecimento de água, existente na Região Metropolitana de Belo Horizonte, com o objetivo de verificar seu rendimento. Para tanto, depois de caracterizada a hidrogeologia do aquífero, foram realizados levantamentos de campo que permitissem determinar suas curvas características: altura *versus* vazão e rendimento *versus* vazão. O estudo concluiu que o desempenho hidráulico da bomba se encontrava abaixo das expectativas, quando comparado com os dados fornecidos por seu fabricante. Enfatiza a importância da realização de levantamentos periódicos semelhantes noutros poços tubulares.

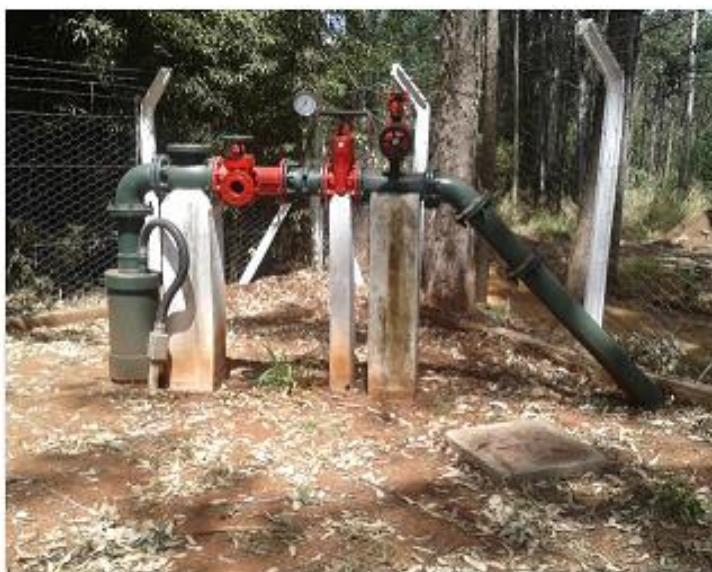
Figura 2: Poço tubular estudado - aspecto externo.

O poço foi perfurado com uma profundidade de 103 m, com nível estático a 30,90 m, nível dinâmico a 37,11 m, vazão de teste de 67 L/s e revestimento com tubos de aço-carbono galvanizado, com diâmetro de 150 mm, ver Figura 2.
